# Renoveringen av Tylöns fyr

Anders Röö, Statens fastighetsverk

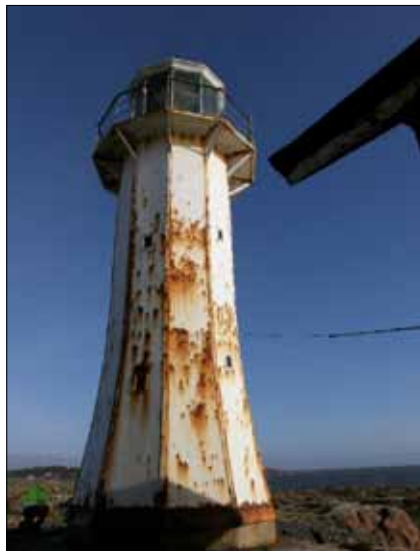
*Tylöns genomrostade fyr år 2000.*

En trappa upp i Lanterninen kunde man konstatera att linsen var borta och att vissa av rutorna var spruckna. Hela konstruktionen var svårt angripen av rost, där kontakten mellan olika material i form av koppar, järn och brons hade medfört att det bildats galvaniska strömmar.

Med inslag av inträngande saltvatten, var detta en elektrolys som gjorde att konstruktionen sakta vittrade sönder.

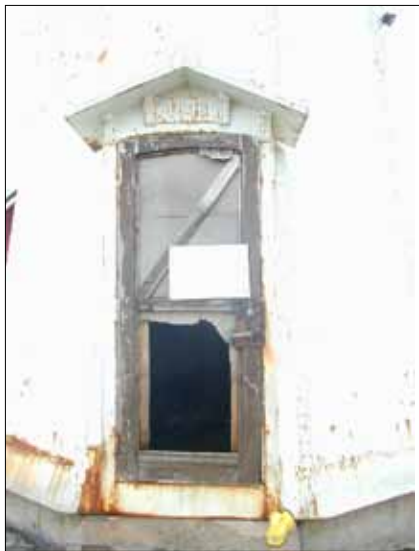
*Fyrens inte särskilt välkommande entré.*

papptak som hade funnits före Eterniten lagts på under 30-talet. Ny spegeldörr i massiv ek tillverkades till fyren enligt originalritningen, och de rutor som var trasiga i lanterninen byttes ut.

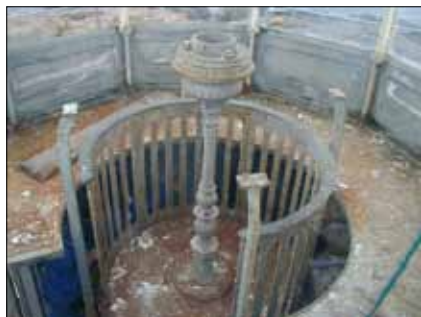
*Lodröret som också utgör trappspindeln.*

Befann man sig uppe i lanterninen vid hård vind, kunde man konstatera att fyren rörde på sig, en mycket olustig känsla. Fyren hade redan på 1950-talet så omfattande rostskador att man nödgats svetsa på plåtar och vinkeljärn mellan ytter- och innerkonstruktionen. Nu föreföll fyrens stomme endast hållas uppe av lodröret som också utgör trappspindeln.

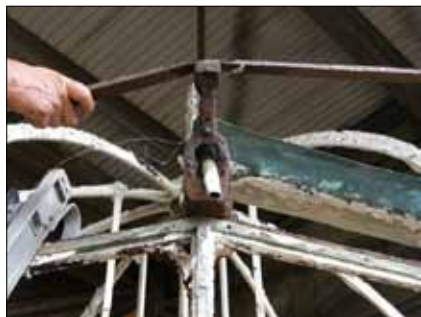
När man tog sig ut på balkongen och tittade upp mot vattenutkastarna, kunde man konstatera att någonting sänkades? Vidare kunde man se att skorstenen från en kamin som stått i vaktrummet sänkades helt.

*Lanterninen där bl.a. vattenutkastarna sänkades.*

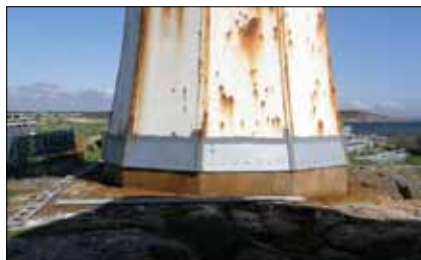
*Rostiga plåtar har bytts ut och fyren därigenom säkrats från kollaps.*

Med hjälp av duktiga smeder stadgades konstruktionen upp och ny syll och ny nederdel konstruerades genom att gamla rostiga plåtar avlägsnades och nya fälldes in, allt i 5 mm galvat stål. Nu var fyren säkrad från att kollapsa.

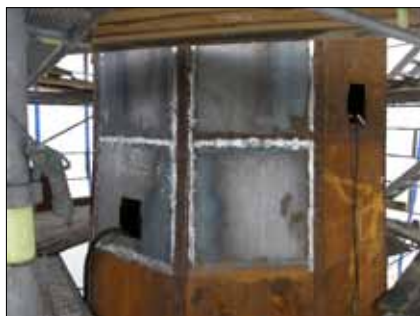
*Ytterligare rostiga plåtar fick bytas ut.*

När hela resterande del av fyren på Tylön hade blåstrats, såväl in som utvändigt, kunde man konstatera då man stod inne i fyren, att det nu fanns många små ljusinsläpp. Av 5 mm valsad plåt fanns på sina ställen inget kvar. Skiktningar i valsningen hade även de gjort att smederna nu fick slipa sig in till friskt järn, för att åter blåstra dessa partier.

Bakom infästningar hade spaltkorrosion ätit hårt på plåten. Vi kunde snabbt konstatera att vi behövde fälla i ny plåt, och skära ut alla de partier där plåten var för tunn.

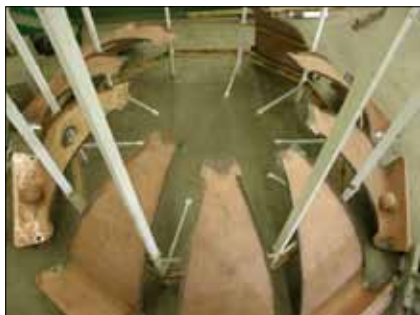
*Lanterninens koppartak skall nu poleras och lödas ihop bit för bit.*

Lanterninen skulle nu demonteras i minsta beståndsdel för att kunna statusbesiktiga konstruktionen under koppartaket. Försiktigt lossades kopparplåtarna och under dolde sig en svårt rostangripen järn/gjutjärnskonstruktion, fragment av järnstänger och en finurlig avvattningskonstruktion. Här var det bara att konstruera nytt innan hela konstruktionen även den togs isär i minsta beståndsdel.

Koppartaket låg nu som ett stort papraply på backen, och såg inte mycket ut för världen. Skulle vi ge oss på att blåstra denna koppar med risk för deformation, skulle vi använda kemisk bearbetning, för att få bort alla lager av färg? Båda metoderna prövades, men alternativet blev blåstring med specialsand, lågt lufttryck och en erfaren blåstrare. Efter blåstring demonterades plåtarna ytterligare.
