# Renoveringen av Tylöns fyr

Anders Röö, Statens fastighetsverk

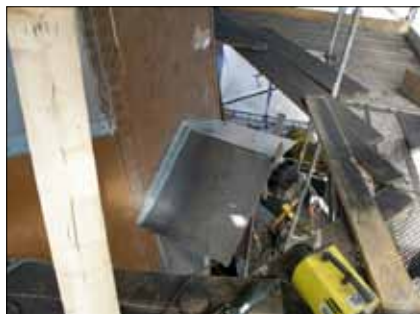
*Nyttilverkat tak över entrén.*

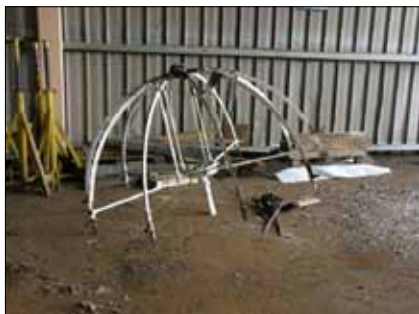
*Delar av den nedmonterade lanterninen..*

Lanterninen skulle nu demonteras i minsta beståndsdel för att kunna statusbesiktiga konstruktionen under koppartaket. Försiktigt lossades kopparplåtarna och under dolde sig en svårt rostangripen järn/gjutjärnskonstruktion, fragment av järnstänger och en finurlig avvattningskonstruktion. Här var det bara att konstruera nytt innan hela konstruktionen även den togs isär i minsta beståndsdel.

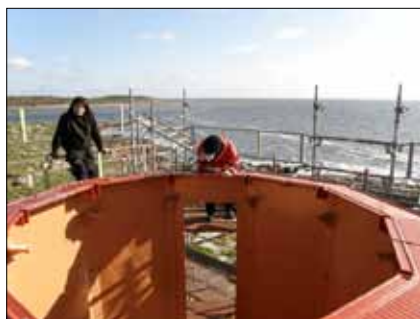
När hela resterande del av fyren på Tylön hade blåstrats, såväl in som utvändigt, kunde man konstatera då man stod inne i fyren, att det nu fanns många små ljusinsläpp. Av 5 mm valsad plåt fanns på sina ställen inget kvar. Skiktningar i valsningen hade även de gjort att smederna nu fick slipa sig in till friskt järn, för att åter blåstra dessa partier.

Bakom infästningar hade spaltkorrosion ätit hårt på plåten. Vi kunde snabbt konstatera att vi behövde fälla i ny plåt, och skära ut alla de partier där plåten var för tunn.

*Tylön tömd på sitt innehåll, blåstrad och målad.*

När all skadad plåt bytts ut skulle alla svetsar slipas ner och även alla kanter rundas, även de gamla falsarna i både horisontal- och vertikalled. Detta innebär att minst 200 m fick rundslipas så att man efter ytterligare en blåstring så småningom kunde applicera några lager med zinkepxi, ett av de lager av färg som ingick i det färgsystem som vi valt för att erhålla ett bra rostskydd med samma krav som används på oljeriggarna i Nordsjön.

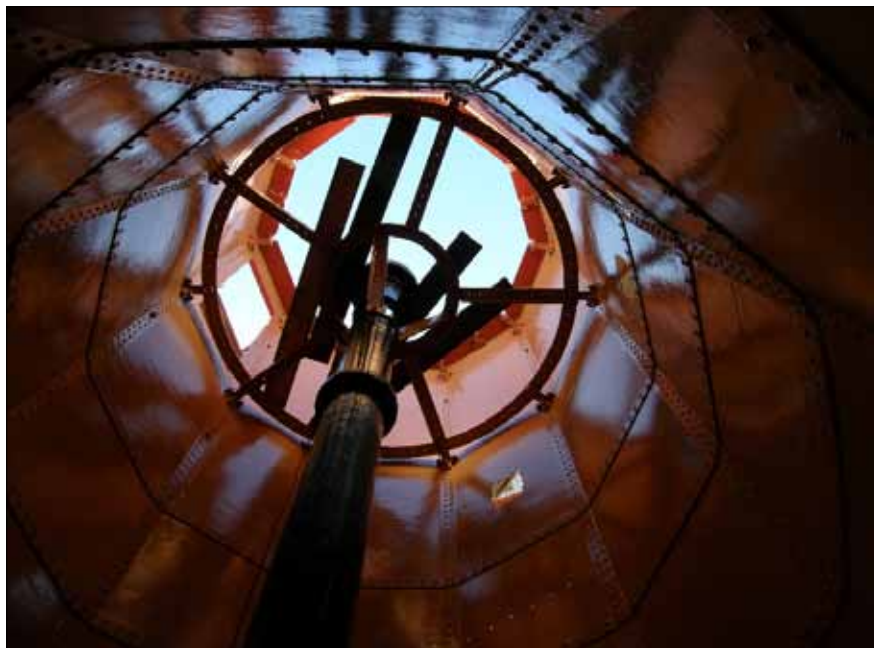
*Återmonteringen av lodröret och trappspindeln har påbörjats.*

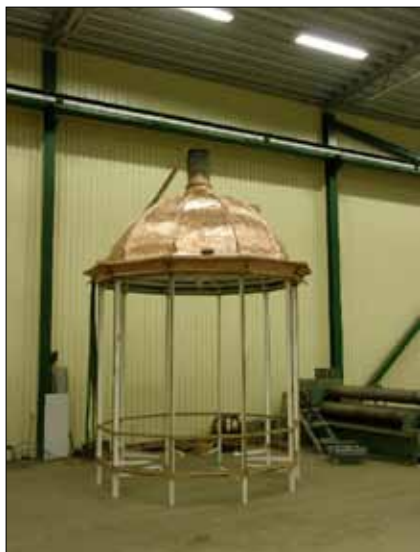
*Den renoverade lanterninen i all sin glans.*

fram. Gammalt glas monterades med blymönjekitt och tätningslisterna ersattes nu med filtlistor enligt originalutförande. Fönstergluggarna var nu färdiga för transport till Tylön.

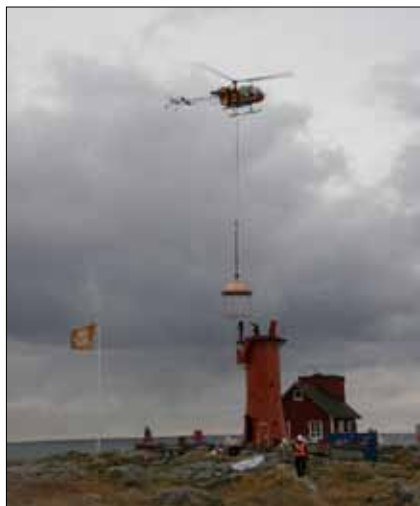
*Lanterninen flygs ut för att placeras på Tylöns totalrenoverade fyr.*

Redan några dagar tidigare hade vi kunnat konstatera att vikten av den nu till stora delar ihopmonterade lanterninen överskred helikopterns lyftkapacitet, med de säkerhetsmarginaler som krävs för en sådan operation. Vi hade därför tvingats reducera vikten genom att demontera de kopparplåtar och listverk som gjorde att vi lättade konstruktionen med 120 kg.

Flygningen utfördes i slutet av november 2008, och lanterninen var nu åter på plats, efter några månaders bearbetning iland, återstod nu arbetet med att få montera nya glas i lanterninen, bygga ihop vaktkuren, montera och

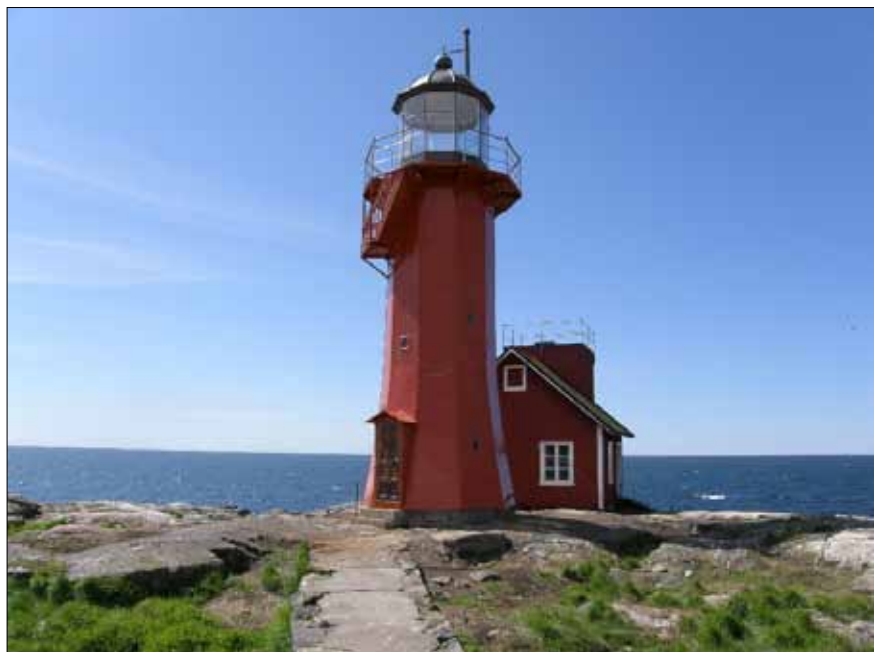
*Det fantastiska slutresultatet!*
